**ESTUDIO PREDICTIVO MEDIANTE  
TERMOGRAFIA POR INFRARROJOS  
DE LA EMPRESA:**

**INFORME N°: XXX/2008**

**Cliente : EMPRESA S.A.**

**Fecha: 07/05/08**

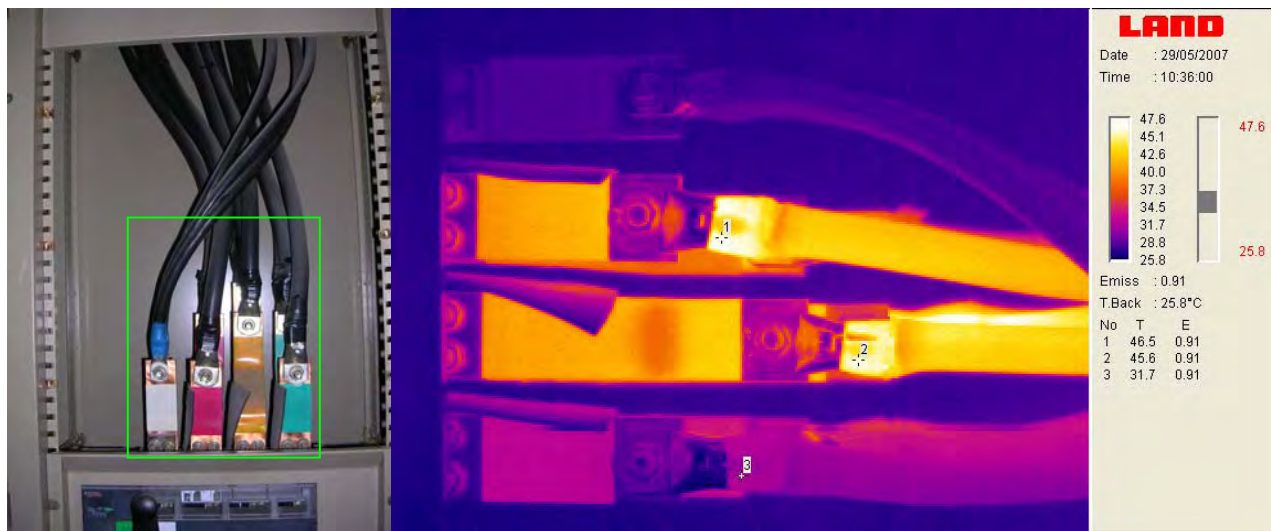
**Captación: Cuadro General**

Entrada Interruptor General. Todos los elementos termografiados están en condiciones, aunque dos de las fases de este interruptor (punto 1 y 2) presentan una temperaturas más altas que la tercera (punto 3). Debería comprobarse el estado de las conexiones, el consumo y el aislamiento de los conductores para saber a que se debe este aumento de la temperatura. Temperatura general correcta.

Relevancia **GRAVE** y urgencia de actuación **LO ANTES POSIBLE**

Realizar las comprobaciones detalladas en el apartado observaciones detalladas en el apartado observaciones, apretar las conexiones y, si es necesario, cambiar los conductores y repartir las cargas. Hacer un nuevo mantenimiento predictivo en dentro de un año.

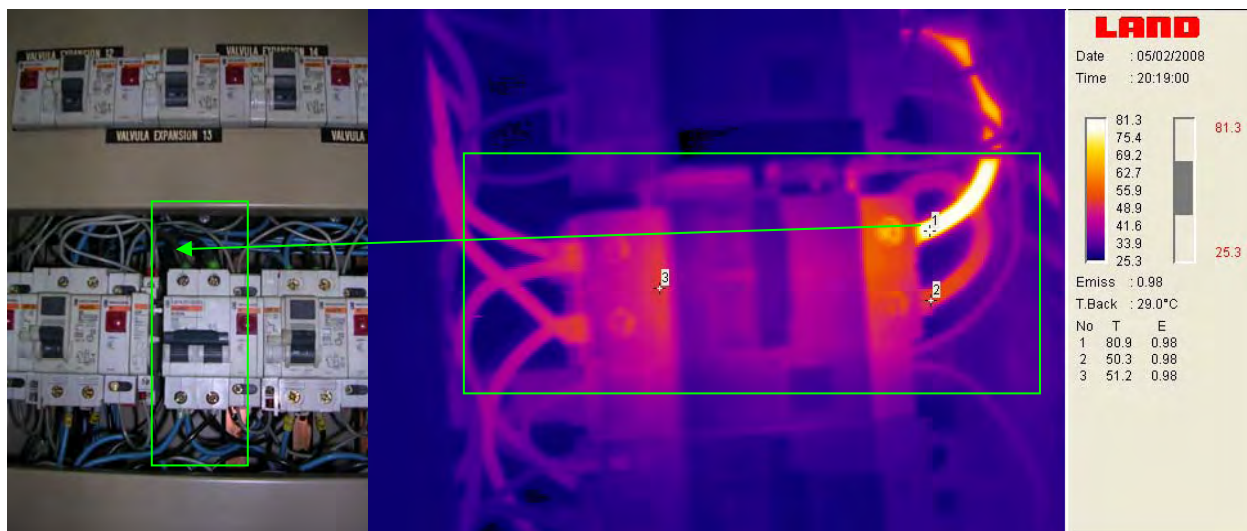
**Captación: Cuadro 5**

Magnetotérmico C20 “Resistencias Puertas”. El conductor de neutro en la entrada de este magneto (punto 1) está requemado y presenta una temperatura crítica seguramente debida a una mala conexión. Se debería sanear lo antes posible este conductor y revisar la conexión antes de que su deterioro provoque una avería. Temperatura general correcta.

Relevancia **CRÍTICA** y urgencia de actuación **URGENTE**.

Sanear el conductor requemado, comprobar la conexión y, si es necesario, cambiar el magnetotérmico. Hacer un nuevo mantenimiento predictivo dentro de un año.

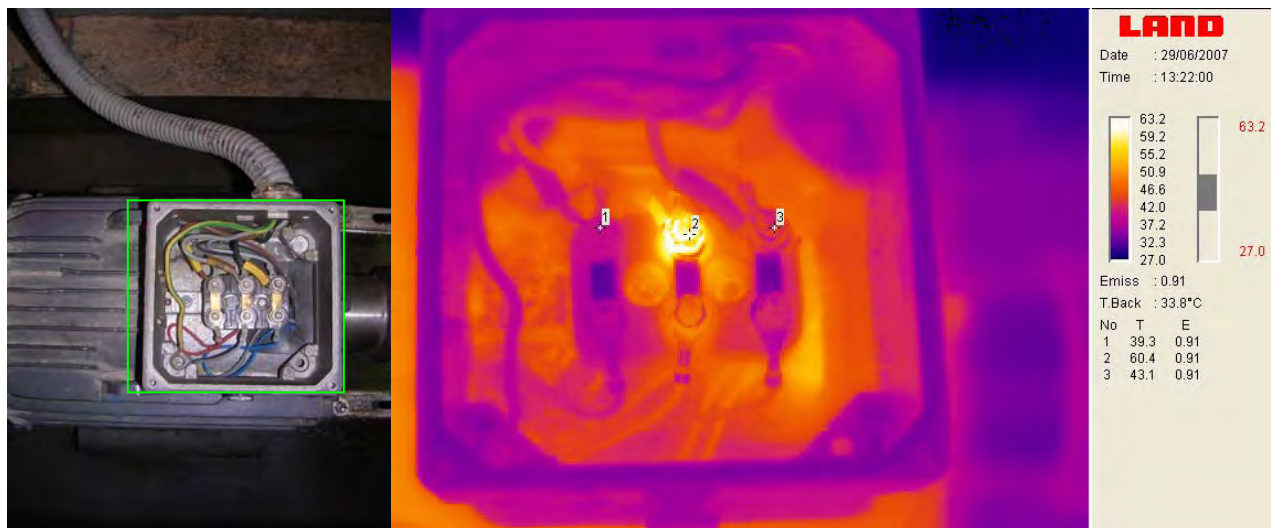
**Captación: Caja conexiones**

Todos los elementos termografiados están en condiciones, aunque la conexión del cable de la fase marcada con "S" (punto 2, color gris) presenta una temperatura superior a las otras, seguramente por un problema en la conexión, que ha acabado requemando un poco el cable. Debería comprobarse el estado de las conexiones, el consumo y el aislamiento de los conductores para saber a que se debe el aumento de la temperatura. Temperatura general correcta.

Relevancia **GRAVE** y urgencia de actuación **LO ANTES POSIBLE**

Realizar las comprobaciones detalladas en el apartado observaciones, apretar las conexiones indicadas, comprobar el consumo y, si es necesario, cambiar el conductor. Hacer un nuevo mantenimiento predictivo dentro de un año.

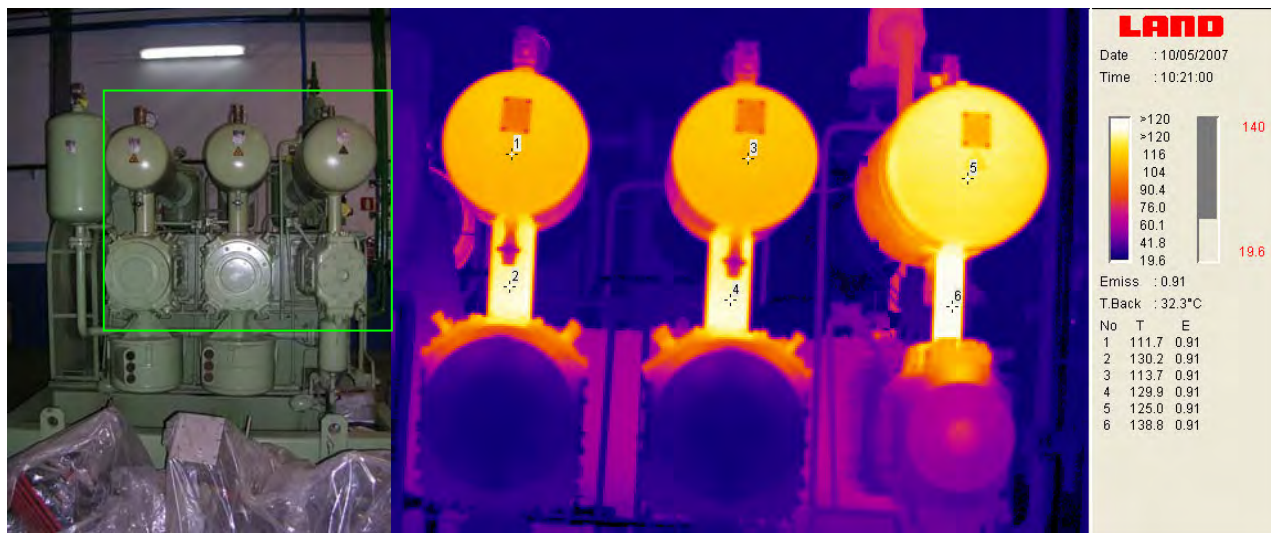
**Captación: Grupo compresor**

Todos los elementos termografiados están en condiciones. El grupo alcanza una temperatura dentro de la normalidad, ya que la máxima registrada en la termografía es de unos 140°C y la temperatura máxima de servicio que indica la placa de características es de 180°C. Temperatura general correcta.

Relevancia **NORMAL** y urgencia de actuación **PRÓXIMO PREDICTIVO**

Hacer un nuevo mantenimiento predictivo dentro de un año.

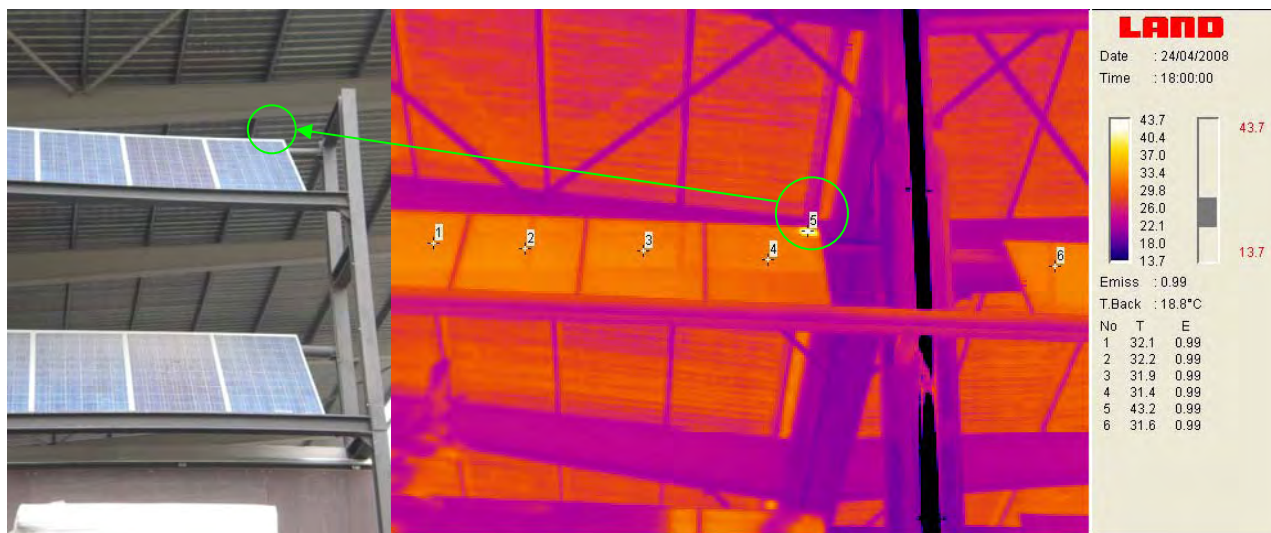
**Captación: Placas solares**

Una de las placas (1ª por la derecha de la fila central superior) presenta un aumento de temperatura en una de sus celdas, cosa que podría indicar que no está operativa, aunque al tratarse solo de 1 de las 60 celdas del panel, la pérdida de rendimiento sería solo de un 1,6%. El resto de placas están en perfectas condiciones. Temperatura general correcta.

Relevancia **LEVE** y urgencia de actuación **HACER SEGUIMIENTO**

Hacer un nuevo mantenimiento predictivo dentro de un año.

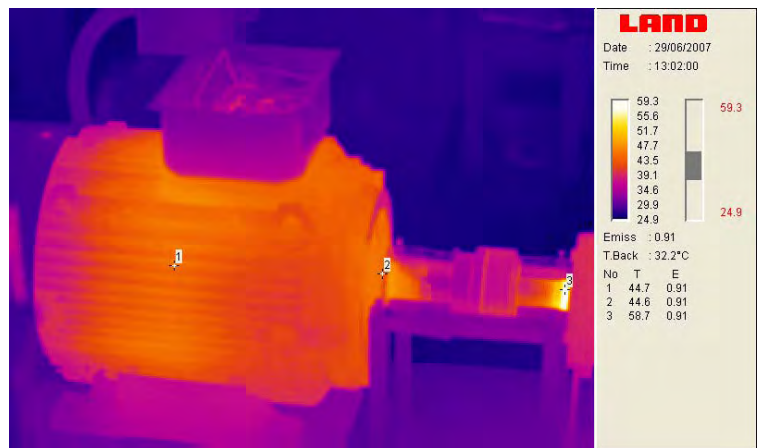
**REGISTRO TERMOGRÁFICO DE  
LAS BOMBAS**

La siguiente tabla recoge el registro de temperatura de las bombas numeradas según el número que aparece en el cuerpo del motor. De cada bomba se han recogido las temperaturas de tres puntos que son los siguientes:

El mantenimiento mecánico con termografía se basa en la comparación de las temperaturas superficiales de elementos que funcionan en circunstancias similares. La temperatura máxima de trabajo de cada motor suele aparecer en su placa de características. Ha de tenerse en cuenta que en el momento de realizar la inspección, no todos los motores llevaban trabajando el mismo tiempo, y muchos se acababan de arrancar. Aun así, las diferencias de temperatura entre ellos no son muy elevadas y no hay ninguna especialmente destacable. Hay que recordar que el devanado de un motor puede aguantar perfectamente hasta 80°C y que el estudio termográfico se puede complementar con otros, como un análisis de las vibraciones.
